Vandværket

Lokalitet:	350-V02-0034-00
Navn:	Brunskær Vandværk I/S
Adresse:	Ligustervej 2, 4070 Kirke-Hyllinge
Kontaktperson:	Formand: Jan Jensen
Dato for besigtigelse:	08-10-2010

Lokalitet:	350-V02-0035-00
Navn:	Brusagergårds Vandværk
Adresse:	Brusagervej 2, 4070 Kirke-Hyllinge
Kontaktperson:	Formand: Lis Jeppesen
Dato for besigtigelse:	08-10-2010

Lokalitet:	350-V02-0048-00
Navn:	Ejby Ny Vandværk
Adresse:	Ejbyvej 81, 4070 Kirke-Hyllinge
Kontaktperson:	Formand: Sergio Kononovas
Dato for besigtigelse:	07.10.2010

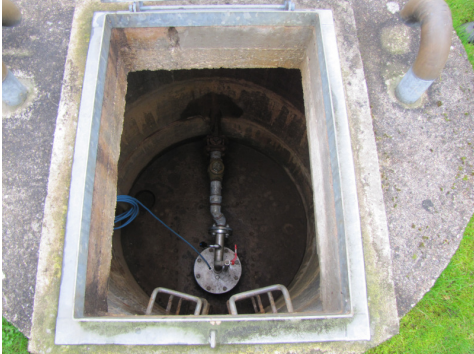
Fotos af boringer og kildeplads	
Boring DGU nr. 198. 508	Boring DGU nr. 198. 422

DGU nr.	198. 508	198. 422	
VV nr.	1	2	
Status	I drift	I drift	
Placering	Vandværkets grund	Separat kildeplads	
Udførelsesår	14-02-1978	01-01-1971	
Koordinater x, y (Utm32E89)	679373, 6177131	679062, 6177262	
Terrænkote (DVR90)	20,4	17,5	
Boreddybde (m)	36,5	37,6	
Filterinterval (m.u.t.)	30,5-36,5	32,6-37,6	
Diameter forerør / filter (mm)	200mm	200 mm	
Vandførende lag	Glacial smeltevandssand	Grus, sand og grus	
Rovandspejl (m u. terræn)	17,7	3	
Råvandspumpe	SP 5A -3	SP 5A -3	
Pumpeydelse (m³/t)	5 m³	5 m³	
Sænkning ved drift (m)	0,71 m	0,42 m	
Specifik kapacitet (m³/t/m)	5,26	1,54	
Afslutning i terræn	Tørbrønd	Tørbrønd	
Beskyttelseszone	Ja	Ja	
Indvindingsstrategi	Start / stop er afhængig af niveau i rentvandsbeholder - Råvandvandspumper er skiftet til mindre.		
Arealanvendelse i nærområde	Sommerhuse		
Forureningskilder i nærområde	Sommerhuse		
Datakilder	JUPITER, Besigtigelse d. 08-10-2010

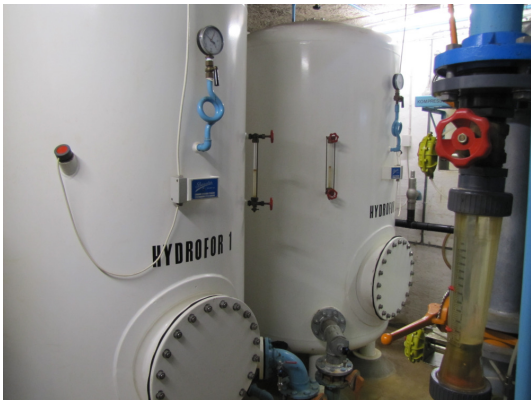
Teknisk anlæg	
Ittningsmetode	Ittning i trykfiltere (kompressor)
Filtrering	Lukket enkel filtrering
Antal filtre og type	2 stk trykfilter, der modtager vand fra hver sin boring
Filterareal/-kapacitet (total)	2 x 2,13 m ³ /t
Filterskyl metode / hyppighed	Vand / 240 m ³ om året
Skyllevandsmængde/-kapacitet	1 m ³ pr. 100 m ³ leveret rentvand
Skyllevandsafledning	Slambassin - kloak
Rentvandsbeholder	70 m ³ + 30 m ³
Tilsætningsanlæg	Ingen
Rentvandspumper	Grundfos: 2 stk 10 m ³ /t
Pumpestyring	Styret af tryk i hydrofor
Afgangstryk	3,3 - 4,0 bar
Foto af filter	Foto af rentvandspumper

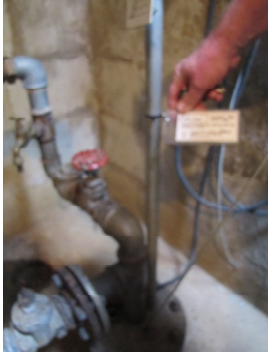
Fotos af boringer og kildeplads	
Boring DGU nr. 198. 305

DGU nr.	198. 305		
VV nr.			
Status	I drift		
Placering	Vandværks bygning		
Udførelsesår	1965		
Koordinater x, y (Utm32E89)	678830, 6177626		
Terrænkote (DVR90)	20		
Boredybde (m)	25		
Filterinterval (m.u.t.)	Ukendt		
Diameter forerør / filter (mm)	Ingen data		
Vandførende lag	Ukendt lag, oplysninger mangler		
Rovandspejl (m u. terræn)	19 (14,5 mut år 2000)		
Råvandpumpe	SP3A - 12		
Pumpeydelse (m ³ /t)	3 m ³		
Sænkning ved drift (m)	Ingen data		
Specifik kapacitet (m ³ /t/m)	1,23		
Afslutning i terræn	Inde i bygning		
Beskyttelseszone	Ja		
Indvindingsstrategi	Start stop er styret af niveau i rentvandsbeholderen		
Arealanvendelse i nærrområde	Sommerhuse		
Forureningskilder i nærrområde	Sommerhuse		
Datakilder	JUPITER, Besigtigelse d. 08-10-2010

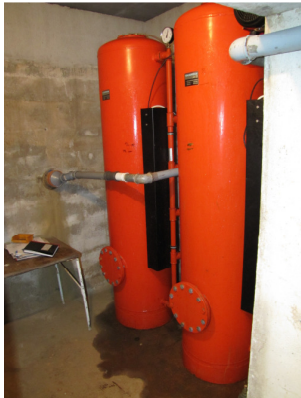
Teknisk anlæg	
Iltningsmetode	Iltning i trykfilter (kompressor)
Filtrering	Dobbelt
Antal filtre og type	2 stk trykfilter
Filterareal/-kapacitet (total)	3,2 m ³ /t
Filterskyl metode / hyppighed	Luft og Vand / 1 gang om ugen (forfilter og efterfilter skylles ikke samme dag)
Skyllevandsmængde/-kapacitet	132 m ³ /år
Skyllevandsafledning	Slambassin - vandet løber derefter til sivedræn
Rentvandsbeholder	3 m ³
Tilsætningsanlæg	Intet
Rentvandspumper	Grundfos: CR 10 -4 – 10m ³ /t
Pumpestyring	Styret af tryk i hydrofor
Afgangstryk	4 bar
Foto af filter	Foto af rentvandspumper

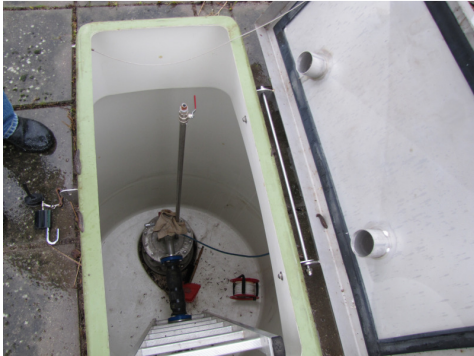
Fotos af boringer og kildeplads	
Boring DGU nr. 198. 667

DGU nr.	198. 667	198. 35B	
VV nr.	2	1	
Status	I drift	I drift	
Placering	Separat kildeplads	Vandværks bygning	
Udførelsesår	03-03-2003	01-01-1941	
Koordinater x, y (Utm32E89)	679618, 6175319	679641, 6175126	
Terrænkote (DVR90)	27	27,5	
Boreddybde (m)	67,5	95	
Filterinterval (m.u.t.)	58,5-67	65-95	
Diameter forerør / filter (mm)	225mm	152mm	
Vandførende lag	Glacial smeltevandsgrus	Danien bryozokalk, koralkalk	
Rovandspejl (m u. terræn)	Ukendt	25	
Råvandpumpe	sp 8k - 10	SP 8A - 8	
Pumpeydelse (m ³ /t)	8 m ³ /t	8 m ³ /t	
Sænkning ved drift (m)	0,20 m v 24 m ³	1,20 m V24 m ³	
Specifik kapacitet (m ³ /t/m)	5,36	0,8	
Afslutning i terræn	tørbrønd	I bygning	
Beskyttelseszone	Ca. 10 m	Ca. 10 m	
Indvindingsstrategi	Boringer kører på skift - manuelt. Start / stop kører efter niveau i rentvandsbeholder		
Arealanvendelse i nærområde	Boliger og landbrugsområde		
Forureningskilder i nærområde	tankstation - landbrugsområde og boliger

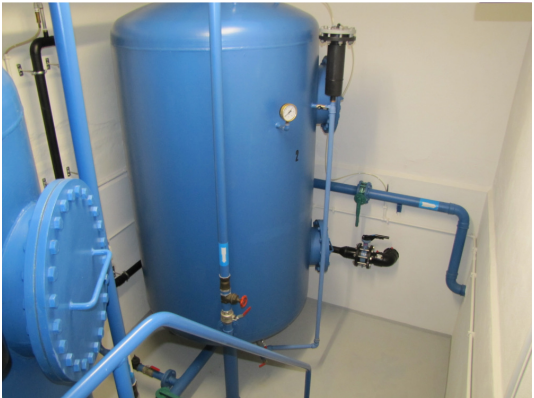
Teknisk anlæg	
Iltningsmetode	Iltning i frykfilter (kompressor)
Filtrering	Dobbelt
Antal filtre og type	2 stk trykfiltere
Filterareal/-kapacitet (total)	8 m ³ /t
Filterskyl metode / hyppighed	Luft / vand / hver 5 dag.
Skyllevandsmængde/-kapacitet	150 m ³ / år
Skyllevandsafledning	Kloak
Rentvandsbeholder	50 m ³
Tilsætningsanlæg	Ingen
Rentvandspumper	2 stk: Grundfos CR8: 9,5 m ³ /t
Pumpestyring	Skiftes manuelt mellem pumperne
Afgangstryk	3,2 bar
Foto af filter	Foto af rentvandspumper

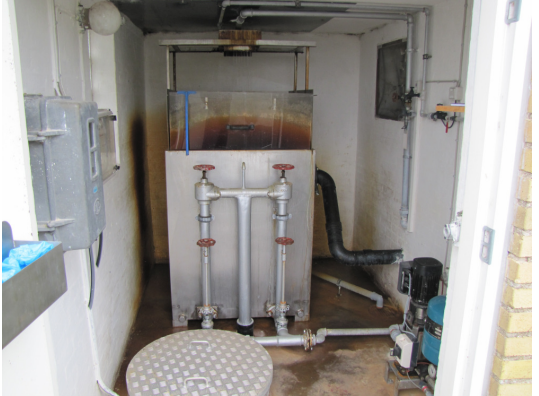
Teknisk anlæg	
Iltningsmetode	Iltning i brus i over filter
Filtrering	Enkelt
Antal filtre og type	1 Åben sandfilter
Filterareal/-kapacitet (total)	2,25 m ²
Filterskyl metode / hyppighed	Vand / sommer: hver 14. dag Vinter: hver 3. uge
Skyllevandsmængde/-kapacitet	Ukendt
Skyllevandsafledning	Kloak
Rentvandsbeholder	18 m ³
Tilsætningsanlæg	Intet
Rentvandspumper	Grundfos: CR8 – 8 m ³ /t
Pumpestyring	Styret af tryk i hydrofor
Afgangstryk	3,0 bar
Foto af filter	Foto af rentvandspumper

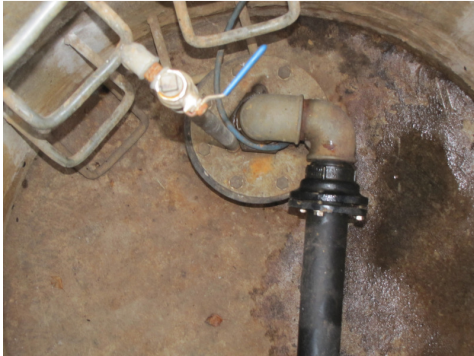
Fotos af boringer og kildeplads	
Boring DGU nr. 198. 417

DGU nr.	198. 417	198. 306	
VV nr.	V	Ø	
Status	I drift	I drift	
Placering	Vandværkets grund	Vandværkets grund	
Udførelsesår	01-01-1970	01-04-1964	
Koordinater x, y (Utm32E89)	678799, 6175345	678830, 6175342	
Terrænkote (DVR90)	22	22,5	
Boreddybde (m)	57	56	
Filterinterval (m.u.t.)	53,6-56,6	53-56	
Diameter forerør / filter (mm)	50 mm (100mm filter?)	50 mm (104mm filter?)	
Vandførende lag	Grus	Grus	
Rovandspejl (m u. terræn)	18	17,3	
Råvandspumpe	Grundfos: Ms 402	Grundfos: Ms 402	
Pumpeydelse (m ³ /t)	50 (samlet, tal fra tidl. vandforsyningsplan)		
Sænkning ved drift (m)	Ukendt	Ukendt	
Specifik kapacitet (m ³ /t/m)	250 (meget høj?)	83,33	
Afslutning i terræn	Tørbrønd	Tørbrønd	
Beskyttelseszone	Boliger og sommer	Boliger og sommer	
Indvindingsstrategi	Start/stop er styret at niveau i rentvandbeholderne. Der er sat mindre råvandspumper i boringerne		
Arealanvendelse i nærområde	Sommerhus/Boliger		
Forureningskilder i nærområde	Ingen

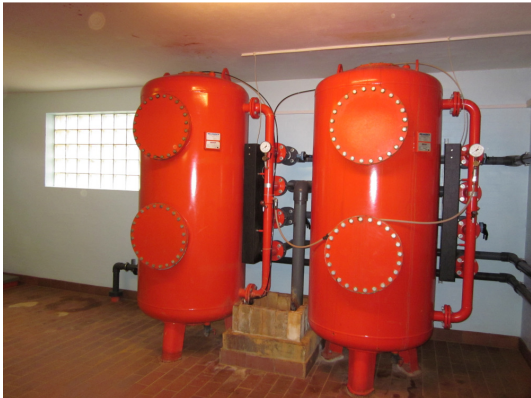
Teknisk anlæg	
Ittningsmetode	Ittning i filtre (kompressor)
Filtrering	Dobbelt
Antal filtre og type	2 stk trykfiltere
Filterareal/-kapacitet (total)	2 X 12 m ³ /t
Filterskyl metode / hyppighed	Luft og vand / 300 m ³
Skyllevandsmængde/-kapacitet	3 m ³
Skyllevandsafledning	Regnvandsledning
Rentvandsbeholder	2 stk med indbyrdes forbindelse. I alt 170m ³
Tilsætningsanlæg	Intet
Rentvandspumper	5 stk. (60m ³ /t – tal fra tidligere vandforsyningsplan)
Pumpestyring	Frekvensregulering - Pumpe 1 starter først
Afgangstryk	3,0 bar
Foto af filter	Foto af rentvandspumper

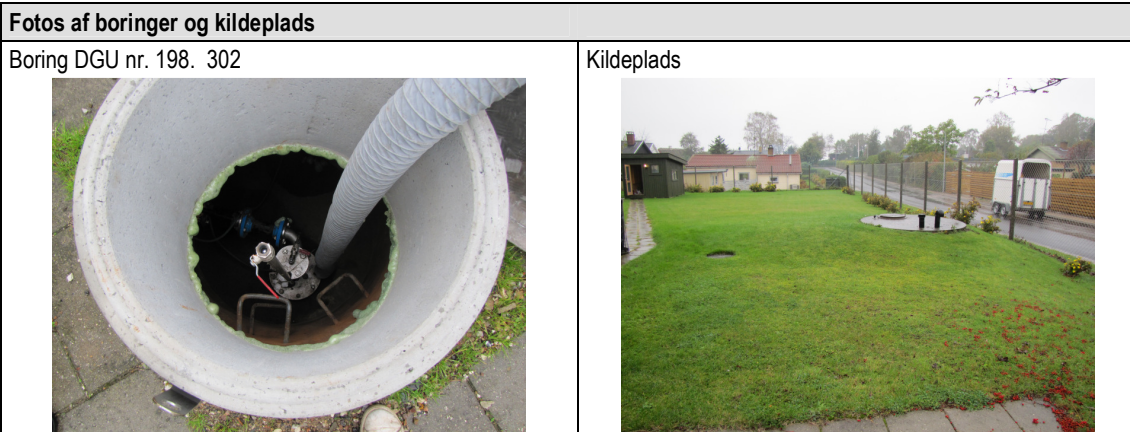
DGU nr.	198. 302		
VV nr.	1		
Status	I drift		
Placering	Vandværkets grund		
Udførelsesår	28-08-1964		
Koordinater x, y (Utm32E89)	678855, 6174883		
Terrænkote (DVR90)	25		
Boreddybde (m)	52,7		
Filterinterval (m.u.t.)	48,7-52,7		
Diameter forerør / filter (mm)	152 mm		
Vandførende lag	Grus		
Rovandspejl (m u. terræn)	20,2		
Råvandspumpe	SP16-5		
Pumpeydelse (m ³ /t)	16		
Sænkning ved drift (m)	0,10 v 2 m ³		
Specifik kapacitet (m ³ /t/m)	42		
Afslutning i terræn	Tørbrønd		
Beskyttelseszone	Ca. 10 m		
Indvindingsstrategi	Start/stop afhængig af filter - råvandspumpe er neddroslat		
Arealanvendelse i nærområde	Boliger		
Forureningskilder i nærområde	Boliger		
Datakilder	JUPITER, Besigtigelse d. 07-10-2010

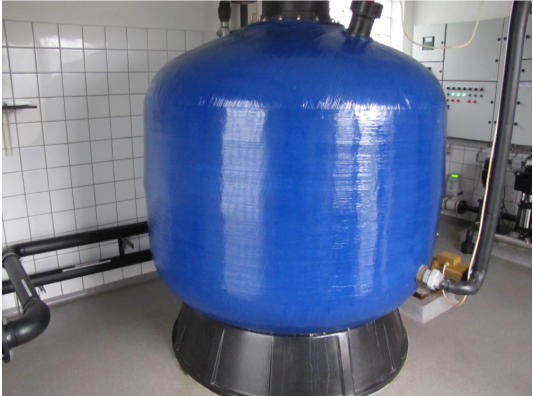
Teknisk anlæg	
Ittningsmetode	Ittning af råvand før filter (kompressor)
Filtrering	Enkelt
Antal filtre og type	1 stk lukket sandfilter
Filterareal/-kapacitet (total)	10 m ³ /t
Filterskyl metode / hyppighed	Luft og vand / 3 gange om ugen
Skyllevandsmængde/-kapacitet	5 m ³ pr. gang
Skyllevandsafledning	Slambrønd - vandet ledes videre til sø
Rentvandsbeholder	3 stk - i forbindelse med i hinanden. 2 x 42 m ³ og 1 stk 32m ³
Tilsætningsanlæg	Ingen
Rentvandspumper	2 stk CR5 og 1 CR8
Pumpestyring	2 stk frekvens styret af hydrofor og den sidste er reserve
Afgangstryk	3,5 - 4,0 bar
Foto af filter	Foto af rentvandspumper

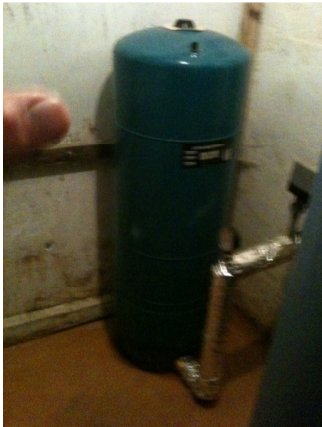
Teknisk anlæg	
Iltningsmetode	Iltning vha. kompressor
Filtrering	Dobbelt
Antal filtre og type	2 stk trykfiltere
Filterareal/-kapacitet (total)	2,4 m ³ /t
Filterskyl metode / hyppighed	Vand / vand / ca. 1 gang om ugen
Skyllevandsmængde/-kapacitet	Ca. 1,5 m ³
Skyllevandsafledning	Ledes til mose
Rentvandsbeholder	Ingen
Tilsætningsanlæg	Ingen
Rentvandspumper	Grundfos: CR4
Pumpestyring	Styret af tryk i hydrofor
Afgangstryk	3,0 bar
Foto af filter	Foto af rentvandspumper

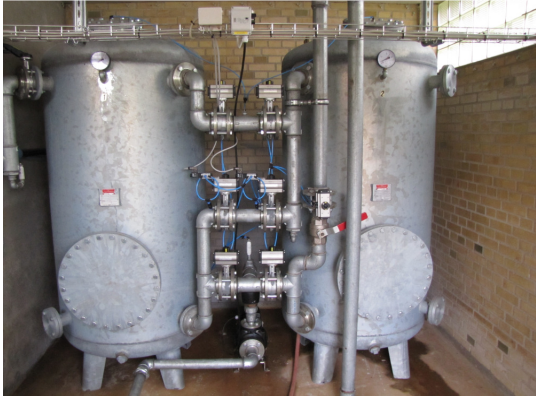
Teknisk anlæg	
Iltningsmetode	Iltning i top af trykfilter (kompressor)
Filtrering	Lukket enkelt filtrering
Antal filtre og type	2 stk parallelle trykfiltere
Filterareal/-kapacitet (total)	1500L x 2 (6 m ³ /t jf. tidl. vandforsyningsplan)
Filterskyl metode / hyppighed	Vand /vand / m ³
Skyllevandsmængde/-kapacitet	278 m ³ plus spild
Skyllevandsafledning	Offentlig kloak
Rentvandsbeholder	80 m ³
Tilsætningsanlæg	Ingen
Rentvandspumper	Grundfos
Pumpestyring	2 stk x 5,8 m ³ /h
Afgangstryk	3 bar
Foto af filter	Foto af rentvandspumper

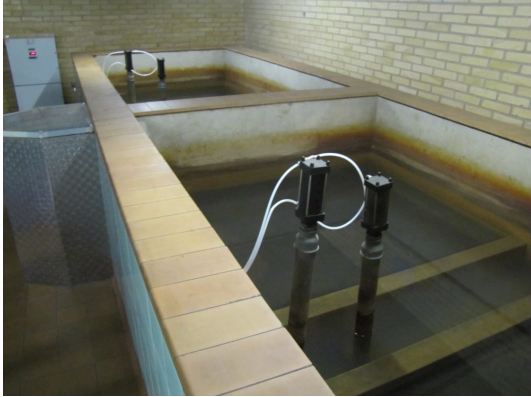
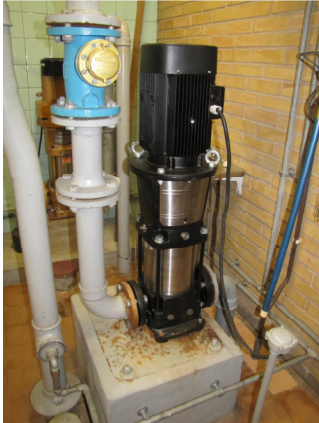
Teknisk anlæg	
Iltningsmetode	Iltningsståm med iltningsstrappe
Filtrering	Enkelt
Antal filtre og type	2 stk. åbne sandfiltre med hver 2 rum
Filterareal/-kapacitet (total)	25-30 m ²
Filterskyl metode / hyppighed	Luft og vand / For hver 1500 m ³
Skyllevandsmængde/-kapacitet	4 m ³
Skyllevandsafledning	Slambassin med overløb til gadekæret
Rentvandsbeholder	180 m ³
Tilsætningsanlæg	Intet
Rentvandspumper	Grundfos: CR8 stk 2 i alt 16 m ³ /t
Pumpestyring	Styret af tryk i hydrofor
Afgangstryk	3,4 bar
Foto af filter	Foto af rentvandspumper

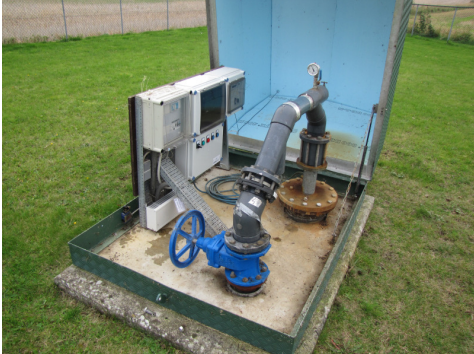
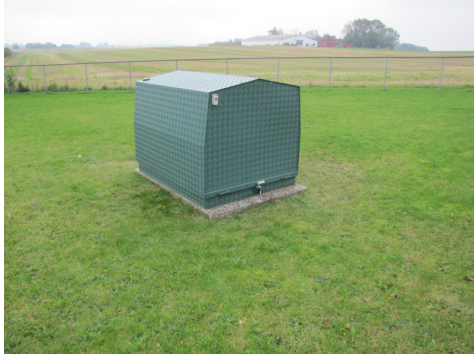
Fotos af boring og kildeplads	
Boring DGU nr. 199. 1032	Kildeplads

DGU nr.	199. 1032		
VV nr.			
Status	I drift		
Placering	Separat kildeplads		
Udførelsesår	01-02-1991		
Koordinater x, y (Utm32E89)	681925, 6176229		
Terrænkote (DVR90)	23		
Boreddybde (m)	86		
Filterinterval (m.u.t.)	60-86		
Diameter forerør / filter (mm)	273mm		
Vandførende lag	Danien bryozokalk, koralkalk		
Rovandspejl (m u. terræn)	16,9		
Råvandspumpe	SP16-7		
Pumpeydelse (m³/t)	16		
Sænkning ved drift (m)	22,46 -17,27		
Specifik kapacitet (m³/t/m)	2,83		
Afslutning i terræn	Overjordisk råvandsstation		
Beskyttelseszone	Ja – indhegning om boring (10 m)		
Indvindingsstrategi	Start / stop er styret af niveau i rentvandbeholderen		
Arealanvendelse i nærområde	Boliger og landsbyområde		
Forureningskilder i nærområde	Boliger, landsbyområde og industriområde		
Datakilder	JUPITER, Besigtigelse d. 08-10-2010

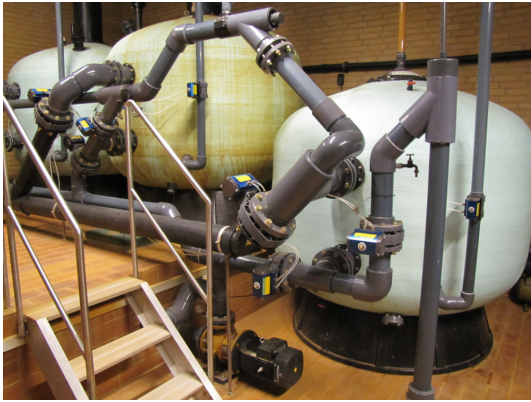
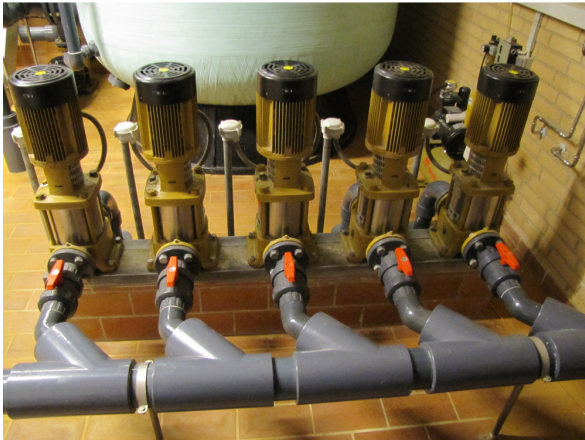
Teknisk anlæg	
Ittningsmetode	Ittning i lukket sandfilter vha. kompressor
Filtrering	Dobbelt
Antal filtre og type	2 forfiltre og 1 efterfilter (lukket sandfilter)
Filterareal/-kapacitet (total)	2 m ³ /t
Filterskyl metode / hyppighed	Luft og vand / 1000 m ³ for forfiltre og 800m ³ for efterfilter
Skyllevandsmængde/-kapacitet	Ca. 4 m ³
Skyllevandsafledning	Slambassin og videre derfra til offentlig kloak
Rentvandsbeholder	180 m ³
Tilsætningsanlæg	Intet
Rentvandspumper	Grundfos: 30 m ³ /t
Pumpestyring	VLT styret
Afgangstryk	3,2 bar
Foto af filter	Foto af rentvandspumper

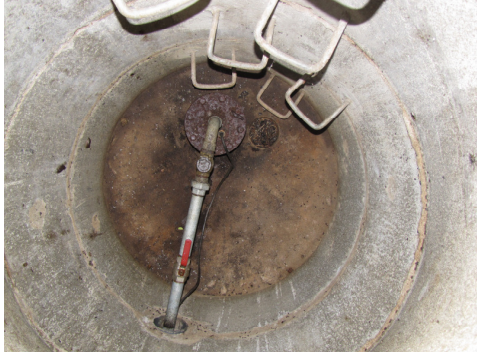
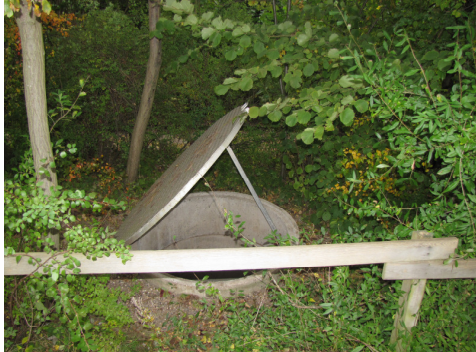
Fotos af boringer og kildeplads	
Boring DGU nr. 198. 533	Kildeplads

DGU nr.	198. 533		
VV nr.			
Status	I drift		
Placering	Vandværkets grund		
Udførelsesår	01-01-1983		
Koordinater x, y (Utm32E89)	678710, 6177392		
Terrænkote (DVR90)	15		
Boreddybde (m)	32		
Filterinterval (m.u.t.)	23,4-29,4		
Diameter forerør / filter (mm)	160mm		
Vandførende lag	Glacial smeltevandssand		
Rovandspejl (m u. terræn)	11,7		
Råvandspumpe	Ukendt		
Pumpeydelse (m ³ /t)	Ukendt		
Sænkning ved drift (m)	Ukendt		
Specifik kapacitet (m ³ /t/m)	4,19		
Afslutning i terræn	Tørbrønd		
Beskyttelseszone	Ingen		
Indvindingsstrategi	Start/ stop efter forbrug		
Arealanvendelse i nærområde	Sommerhusområde		
Forureningskilder i nærområde	Sommerhusområde		
Datakilder	JUPITER, Besigtigelse d. 05-10-2010

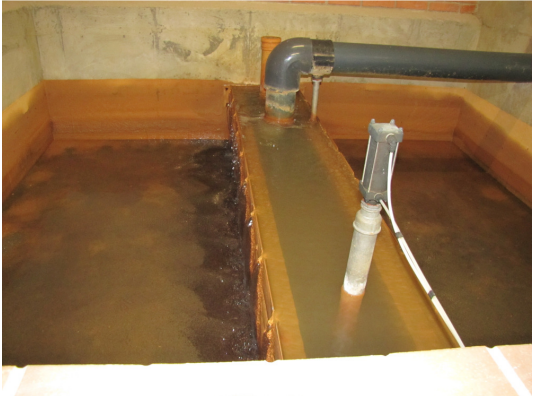
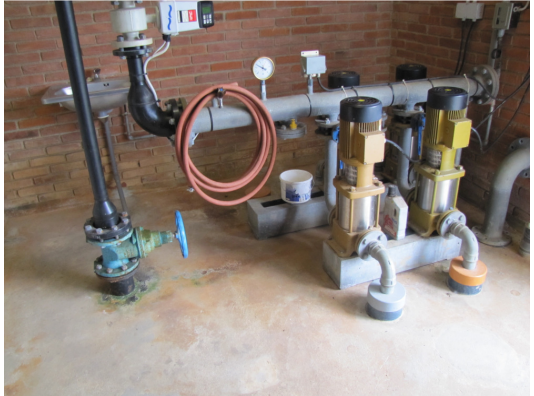
Teknisk anlæg	
Iltningsmetode	Iltningstårn med iltningsstrappe
Filtrering	Enkelt
Antal filtre og type	2 stk åbne sandfiltre
Filterareal/-kapacitet (total)	2 x 7,5 m ³ /t
Filterskyl metode / hyppighed	Luft/Luft-vand / vand / -1 gang i døgnet
Skyllevandsmængde/-kapacitet	Ukendt
Skyllevandsafledning	Slambassin med afløb til mose
Rentvandsbeholder	2 x 30 m ³
Tilsætningsanlæg	Ingen
Rentvandspumper	4 stk - CR8
Pumpestyring	Der skiftes mellem pumperne så de kører lige mange timer
Afgangstryk	2,9 bar
Foto af filter	Foto af rentvandspumper

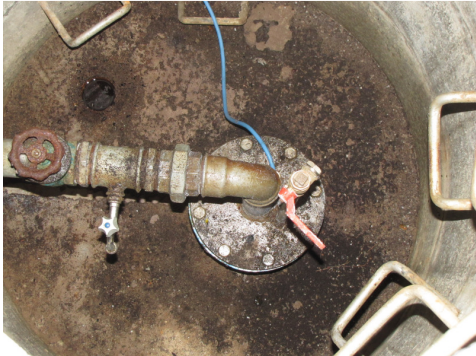
Fotos af boringer og kildeplads	
Boring DGU nr. 198. 398

DGU nr.	198. 398	198. 513	
VV nr.	1	2	
Status	I drift	I drift	
Placering	Separat kildeplads	Vandværkets grund	
Udførelsesår	01-01-1968	01-01-1977	
Koordinater x, y (Utm32E89)	679523, 6176816	679478, 6176820	
Terrænkote (DVR90)	24,4	23	
Boreddybde (m)	56,7	45	
Filterinterval (m.u.t.)	42,5-48,5	36-45	
Diameter forerør / filter (mm)	100mm	219mm	
Vandførende lag	Grus, sand og grus	Glacial smeltevandssand/grus	
Rovandspejl (m u. terræn)	17,1	20	
Råvandspumpe	Sp8 - ?	SP5 -?	
Pumpeydelse (m ³ /t)	8 m ³	5 m ³	
Sænkning ved drift (m)	15-16 m	17,0 m	
Specifik kapacitet (m ³ /t/m)	16	3,61	
Afslutning i terræn	Tørbrønd	Tørbrønd	
Beskyttelseszone	10 m	10 m	
Indvindingsstrategi	Start/stop er afhængig af niveau i rentvandsbeholderen - råvandspumper er frekvesstyret		
Arealanvendelse i nærområde	Sommerhusområde		
Forureningskilder i nærområde	Sommerhusområde		
Datakilder	JUPITER, Besigtigelse d. 08-10-2010

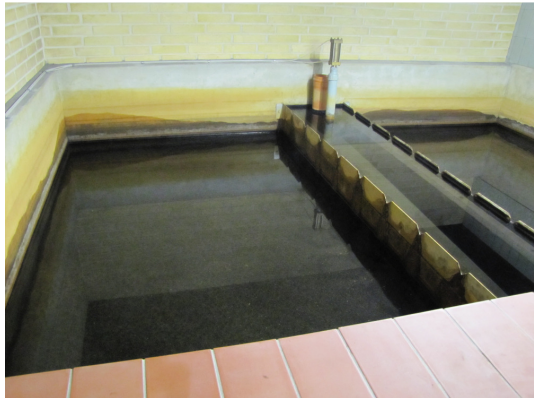
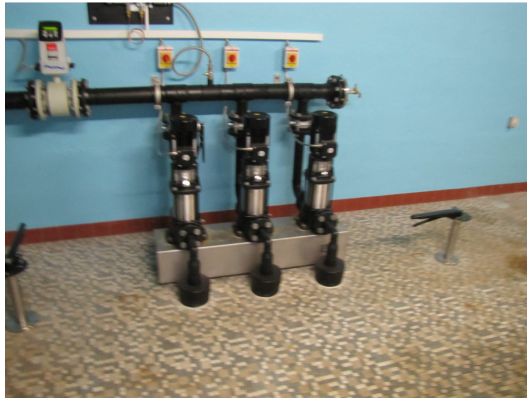
Teknisk anlæg	
Iltningsmetode	Iltningstårn med iltningsstrappe
Filtrering	Dobbelt
Antal filtre og type	2 stk åbne sandfiltre
Filterareal/-kapacitet (total)	2 x 6 m ³ /t
Filterskyl metode / hyppighed	Luft og vand / pr. 3000 m ³
Skyllevandsmængde/-kapacitet	450 m ³ /år
Skyllevandsafledning	Kloak
Rentvandsbeholder	2 stk (100 + 70m ³) i forbindelse. Rentvandspumperne pumper fra den ene beholder.
Tilsætningsanlæg	Intet
Rentvandspumper	Grundsos: 3 stk 5,8 m ³ /t
Pumpestyring	Frekvensregulering - skift på master pumpe
Afgangstryk	2,9 bar - sænker til 2,6 bar om nat
Foto af filter	Foto af rentvandspumper

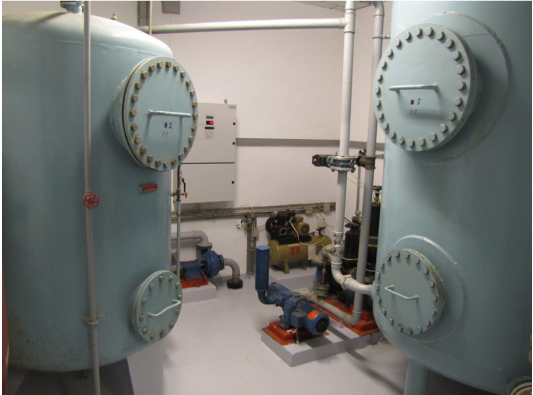
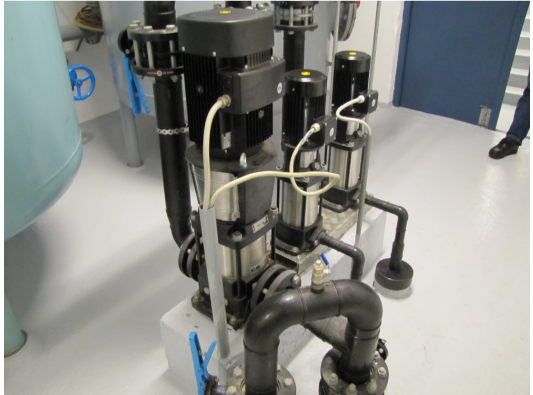
Teknisk anlæg	
Iltningsmetode	Iltning i trykfiltere (kompressor)
Filtrering	Dobbelt
Antal filtre og type	2 stk. forfiltre og 2 efterfiltre
Filterareal/-kapacitet (total)	2 x 1700 l
Filterskyl metode / hyppighed	Vand - luft / vand - vand / Forfiltre 400 m ³ og efterfiltre 1500 m ³
Skyllevandsmængde/-kapacitet	99 m ³ /år
Skyllevandsafledning	Til rensningsanlæg
Rentvandsbeholder	2 x 25 m ³ og 1 stk 23 m ³ som er i forbindelse. De kan lukkes af hvis der er behov for det.
Tilsætningsanlæg	Intet
Rentvandspumper	Grundfos: 3 bar modtryk 20 m ³ /t Grundfos: 2 stk 4,1 m ³ /t
Pumpestyring	Der skiftes manuelt hver uge mellem at køre på de 2 små pumper (kører sammen) og den store pumpe.
Afgangstryk	3,0 -3,2 bar
Foto af filter	Foto af rentvandspumper
